1995年兵庫県南部地震における盛土地すべりの例

——明石市朝霧山手町の地すべり災害——

川辺孝幸*

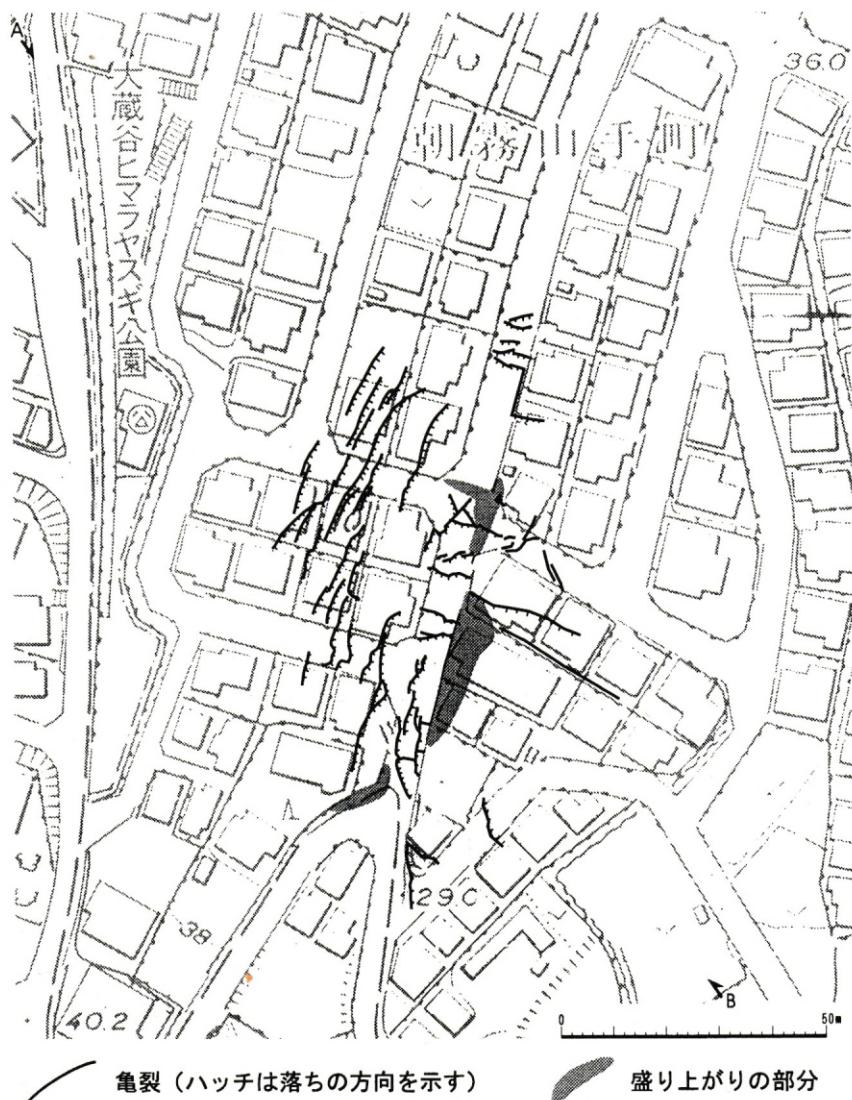
第2図 明石市朝霧山手町の地すべり地における亀裂の分布図

第2図は、調査地域内に発達する亀裂の分布を示

これらの亀裂のうち、調査域東部を南北に通る道路と東西にとおる道路との交差点より南東側を除いて、一般に亀裂が開いていてテンションの場できたことを示し、南東側ではスラスト状のし上げや亀裂付近で盛り上がりがみられ、コンプレッションの場でできたことを示している（第3図）。

調査域東部を南北に通る道路と東西にとおる道路との交差点より南東側を除いた部分の亀裂の多くは、平面的に見ると、斜面の下側に向かって湾曲している。また、アスファルト舗装された道路の部分では、亀裂は舗装を割って発達しているものが多い。一部の割れ目は舗装の縫目にそって道路に直交方向に入り、側溝との境目をとおって側溝の境目を抜けて盛土擁壁の石積みの石と石との境目へと、弱線をとおって続くものもある。

亀裂の多くは、亀裂の斜面の下側が落ち込んでいる。亀裂の変位量は、水平方向に0.5～4cm程度で、垂直的にも同程度である。一軒あたりの積算では水平変位量・垂直変位量ともに10cm程度である。

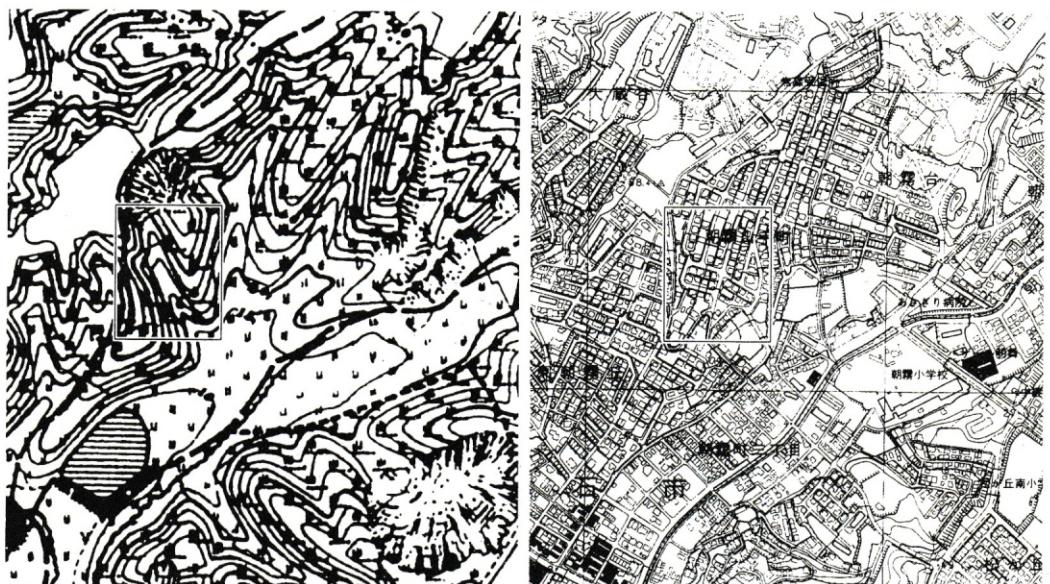
第4図 明石市朝霧山手町周辺の明治時代（左）と現在（右）の地形図 地形図は国土地理院発行旧版地形図仮製2万分の1地形図『明石』および1万分の1地形図『垂水』を使用した。

きる。地すべりが造成地の中であることから、宮城県沖地震の例を待つまでもなく、盛土の部分で地すべりが発生した可能性が考えられる。その可能性を確かめるために、造成以前の地形図と現在の地形図とを比較・対照してみた。はたして、今回地すべりをおこした部分は、第4図のように、造成以前は台地に深く切れ込む谷があった部分で、地すべりをおこした部分は、その谷を埋めた部分であることが一目瞭然である。

この部分は、造成以前の地形図と対照してみると、造成以前は谷の北東斜面で、斜面に造られた擁壁と地山との間を盛土によって平坦にならした部分であることがわかる。敷地の北西部～北部にかけては切り土の部分で、敷地の南東部では、およそ厚さ2.5m程度の盛土であると推定される。

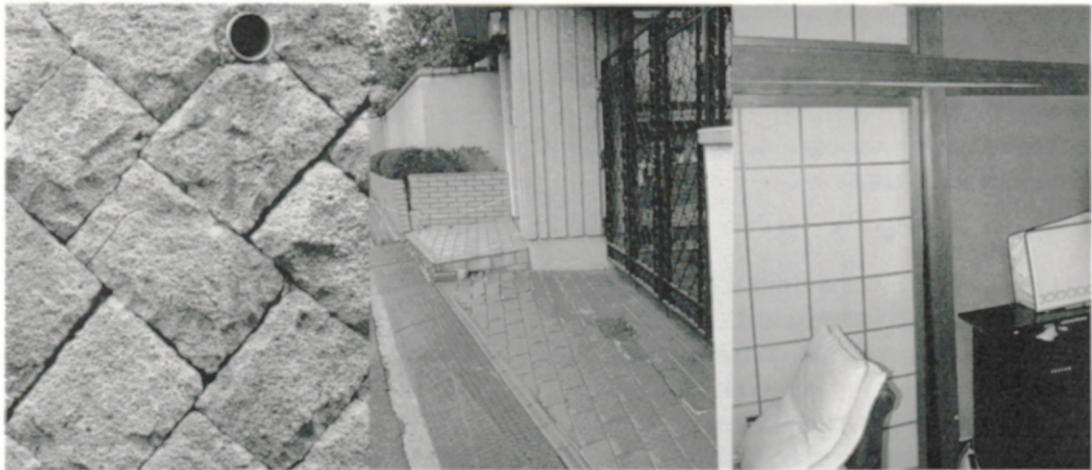
擁壁の亀裂部分のブロックや石には写真2-1のように、変位方向で接する部分に打撃痕や貝殻状の剥離痕を持つ欠けがみられるものがあり、そのような部分では、亀裂の変位がゆっくりと進行したのではなく、衝撃的な力を伴って瞬間的におこったことをものがたっている。

調査地域の南東部では、道路に沿う側溝が潰れて狭くなっていたり、路面に共約的な亀裂が入ったりしている。また道路東側の敷地では、道路に沿う方向に1m前後の幅で数cm～15cmの顕著な盛り上がりが認められ、盛り上がりの西側の肩にある埠が道路側に倒れこんでいたりする。家屋内部の歪みからすると、盛り上がり部分は、実際にはもう少し広い幅で広がっているとみられる。

写真2-1 開いた石積みに見られる打撃度と貝がら状の欠け

写真2-2 地すべり末端部の盛り上り

写真2-3 地すべりによって変形した家屋の内部

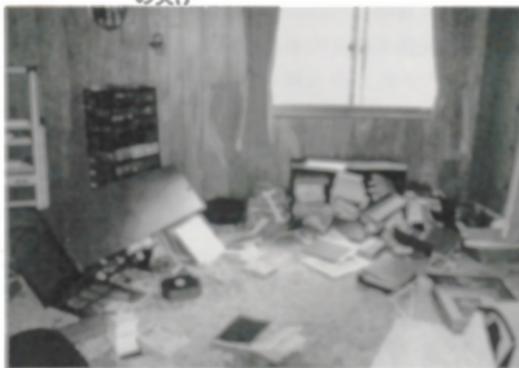
写真2-4 地震動によって倒れた家具と散乱した本

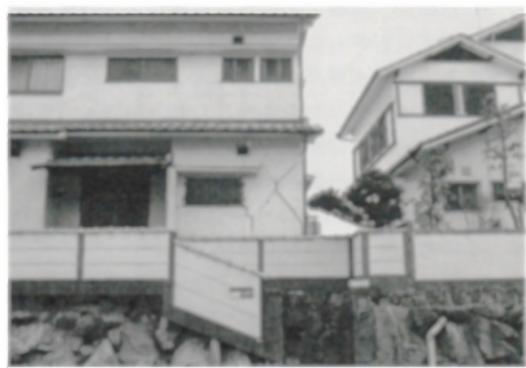
写真2-5 強震動によって剪断割れ目のできた家屋

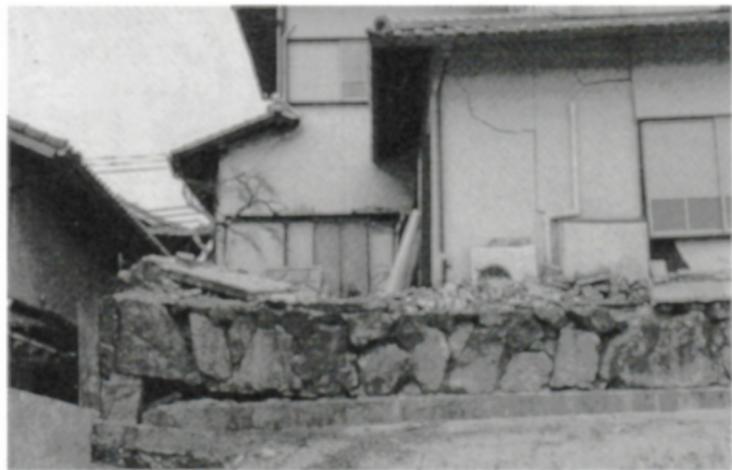
全壊した2棟の敷地の境には1m弱の段差があるが、この段差の部分を見ると、擁壁内を埋めていた盛土と地表の構造物との間に部分的に40cm近くの空隙が空いていることがわかる。家屋の基礎自体、ブロック状にばらばらに割れて、不均一に落ち込んでいたりしている。落ち込みは、家屋の南部で著しい（写真3）。

盛土が突き固められた結果、短縮した結果、地表が不等沈下をおこしたのではないかと考えられる。あるいは、盛土自体が振動によって『締め固め』られた可能性もある。

いずれにしても、人工の盛土が、地震動によって短縮したことだけは間違いない。

写真3 『突き固め』によって短縮した盛土地盤と全壊した家屋

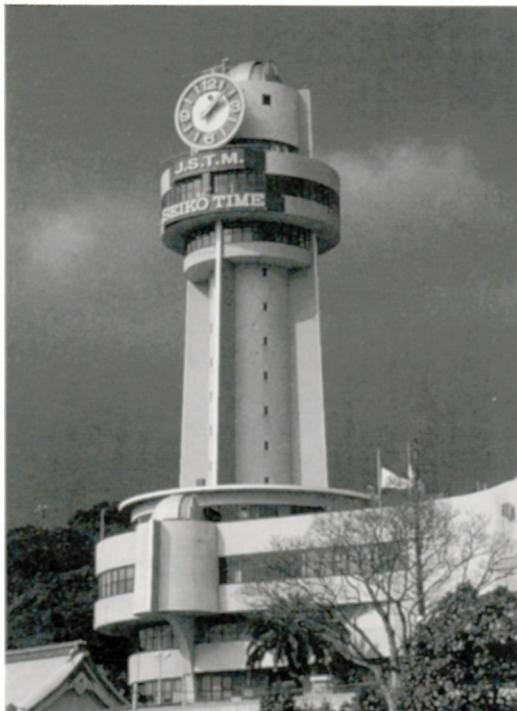
写真 4-1 剪断亀裂の発生した明石天文台

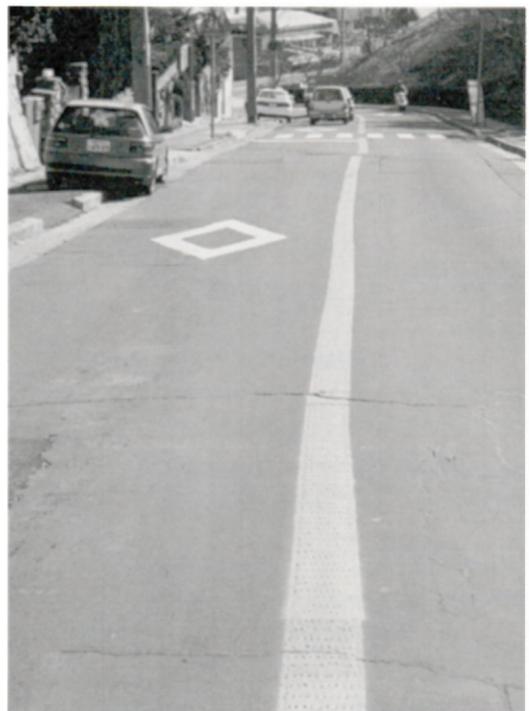
写真 4-2 地すべりによる道路の“右横ずれ”

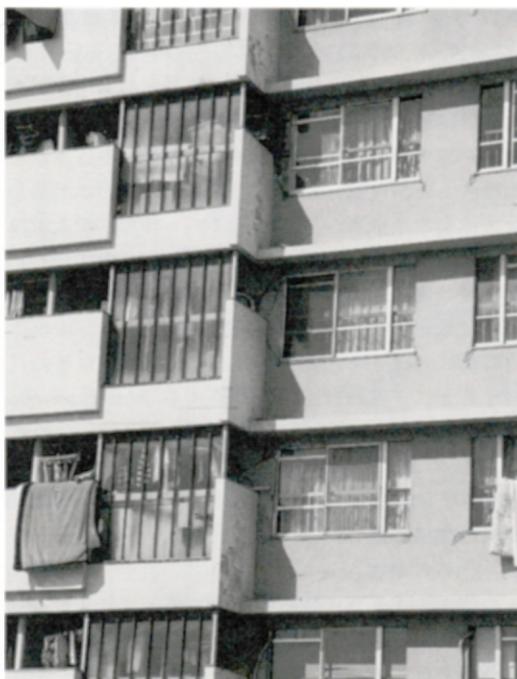
写真 4-3 強振動によるマンションの剪断亀裂

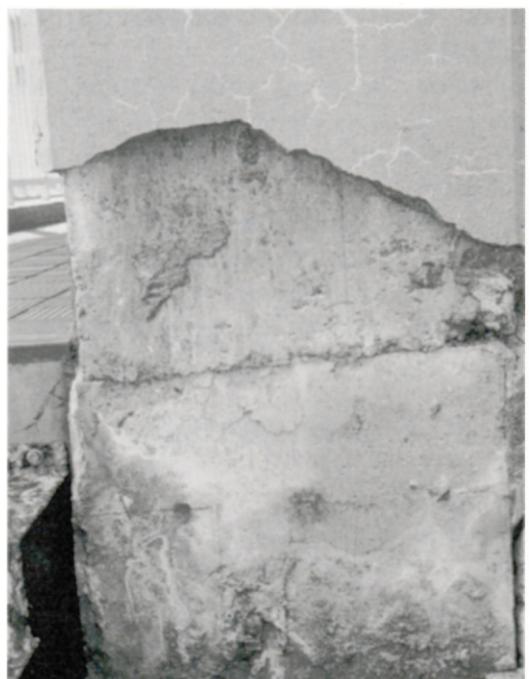
写真 4-4 マンション基部の鉄骨の剪断破壊
