山形大学地域教育文化学部生活総合学科生活環境科学コース地学(川辺)研究室
2007 年新潟県中越沖地震地質災害調査報告

新潟県刈羽郡刈羽村割町新田の墓地の被害状況

山形大学地域教育文化学部生活総合学科 川辺孝幸

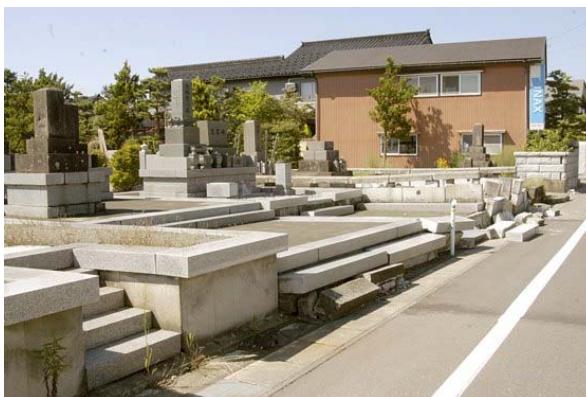
墓地は、南東方向を向いた緩い斜面になつていて、約 50 の墓石がある。個々の墓石はゆつたりとした敷地に建っている(第1図、第2図)。

墓地は、北西側の道路およびその西側の住宅地を含めて南東側にやや移動したとみられ、墓地内には、北東南西方向の伸びを示す、南東方向への圧縮が認められる(第1図、第2図)。おそらく、表層が液状化して、最大傾斜方向に移動したと思われるが、地震動の最大振動方向とほぼ一致するので、最大振動方向を示している可能性もある。

この地は、震央から 10km と近いにもかかわらず、転倒もしくは回転、移動の被害を被った墓石は少ない。2004 年新潟県中越地震では、内藤ほか(2005)によれば、この墓地は倒壊率 1-19% で、北北西方向の異常震動帯が引かれているゾーンの中にある。後述のように、今回転倒した墓石には、汚れた損傷痕ときれいな損傷

第1図 2004 年新潟県中越地震で、1~19% の倒壊率を示した新潟県刈羽郡刈羽村割町新田の墓地。今回は倒壊したものは少ない。

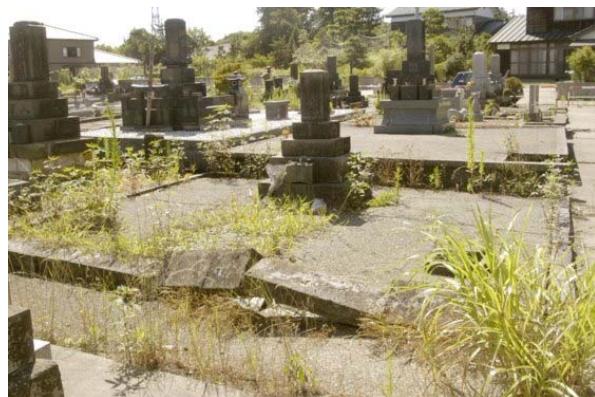
第2図 墓石自体は古いものも含めて被害は少ないが、各区画境界の腰石や道路などから見ると、全体として傾斜している南東側に移動していることがわかる。

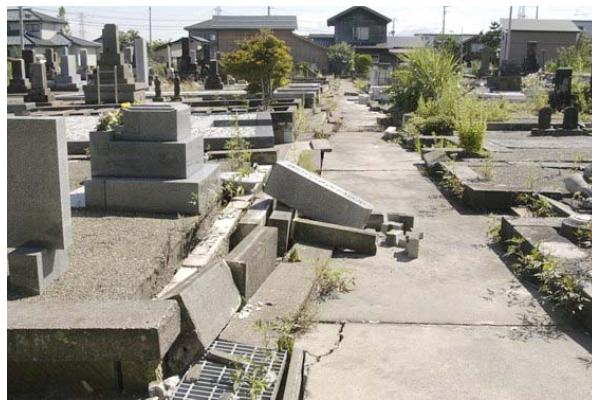
第3図 腰石や外柵は各区画北西側のものの破損状態が大きい。また墓地内の道路は東にスラストアップしている。奥の墓石の棹石は南東側に転倒しているが、手前の墓石は、逆に北西側に転倒している。

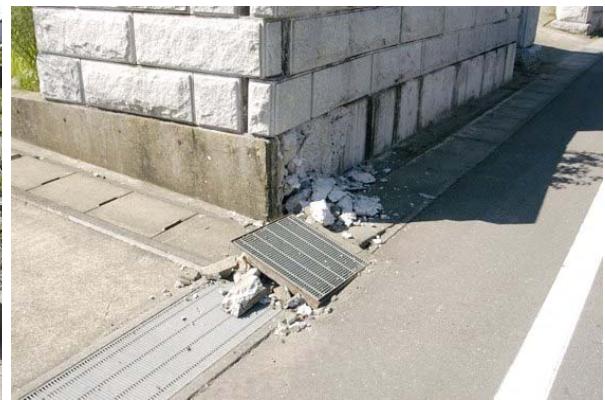
第4図 墓地の北東側の道路は、県道の交差部では圧縮変形していないが、ここより北西で変形している。北東側の住宅の塀は道路側に移動して側溝の圧縮変形をもたらしている。

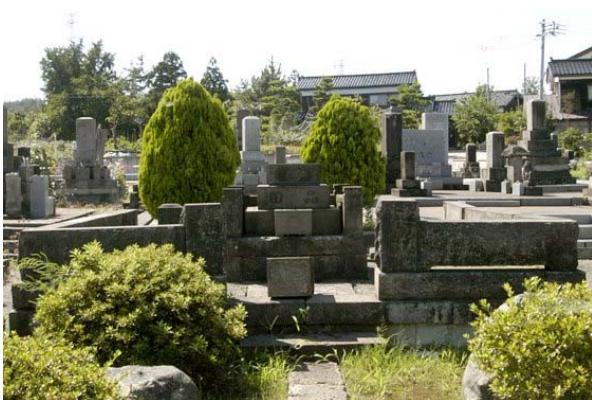
第5図からは、棹石は、上台上面でロッキング現象を起こした後に、南東側に移動して、棹石下面を遠位にしてほぼまっすぐな方向を向いて、約 2.5m先に到達したことがわかる。回転したことを示す損傷痕は付いていない。ちなみに、上台上面および棹石下面はともに剥って凹ませてあるため、研磨の程度の差による凸の面の合わせにはなっていないために、回転しにくい状態であったことは間違いない(川辺, 2007)。

上台および中台の棹石が落下する方向の南東側の稜には新しい損傷痕は無いので、落下中に接触することは無かったと考えられる。

第5図 棒柱が遠位を底面にして、墓石正面の南東方向にまっすぐ飛んで壊れた墓石。墓地全体では、同程度の築年代やそれより古い墓石も含めて、被害を受けたものが少ない中で、竿柱が転倒した墓石が目立つ。おそらく2004年新潟県中越地震の際の被害によって耐震補修がおこなわれた結果であると思われる。

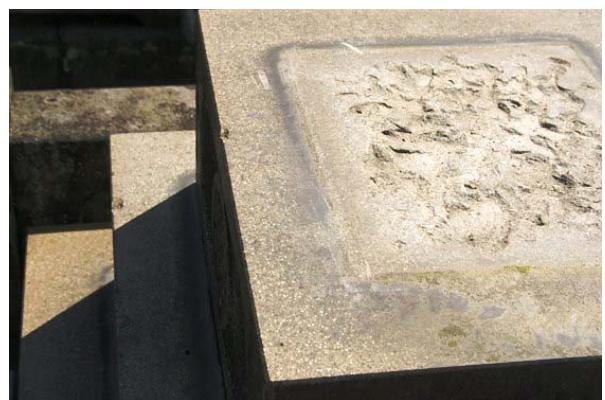
第6図 棒柱がロッキング現象をおこしてカタカタと動いたあと、南東方向に移動し、そのまま飛び去ったと思われる上台の損傷傷。上台および中台の鋭い損傷痕は、傷のない周囲と同様に汚れていて、古い傷(おそらく2004年新潟県中越地震の際かそれ以前にできたと思われる)。

なお、上台および中台の南東側の稜には、それぞれエッジが当たって叩かれたような打撃痕が付いている。両者は南に傾いた同一線上で打撃を受けた状態であるが、これらの打撃痕はその周囲の無傷の部分と同様に汚れていて、今回の地震の際に付いた傷ではなく、前回の地震またはそれ以前に付いた傷であると判断できる。

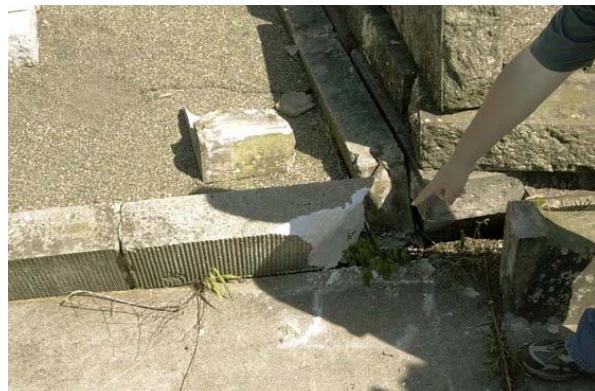
この破片は、区画の北西側の腰石の南西側の隅が割れたもので、割れは南西隣の区画の腰石にやや上向きの力で押されたよって生じたと思われる。割れたあと、北西の道路側に転倒して衝突したあと、飛び上がって、最終的な位置に飛来して着地したとみられる。

路面に残った腰石の粉碎粉による衝突痕は明瞭で、単純に倒れただけだとは思えない。倒れてきた腰石の破片と南東に上昇する路面とが衝突を起こして、そのまま飛び上がったと考えられる。

このように、この腰石の破損状態からは、最初に南北方向の揺れがあり、その後、南東側に突き上げる強振動があつたことが伺える。

第7図 南西側から押されて破断して転倒して路面と衝突した後に南東に飛行して着地した腰石の破片。

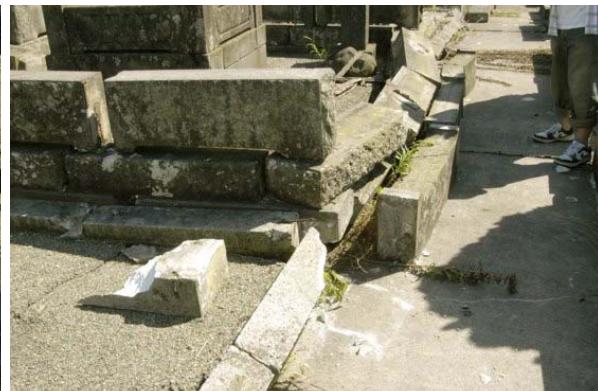
第8図 破断した腰石の破片の輪郭が、腰石破片の粉砕した粉によって残っている。
